Méthanisation : Les rejets de matières dangereuses ou polluantes

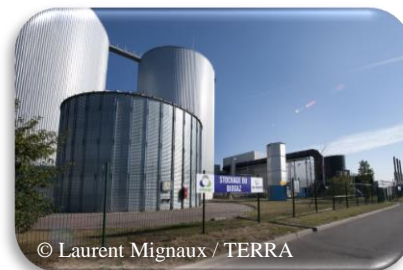
ARIA 55959 – 17/08/2020 – FINISTERE

Au cours de la nuit, lors d'un **transfert automatisé sans présence d'opérateur** dans une centrale biogaz, le **débordement d'une cuve digestat se produit**. Le liquide se répand sur la plateforme véhicules et rejoint le réseau des eaux pluviales. Une fois le bassin eaux pluviales rempli (770 m³), les **effluents débordent vers l'exutoire** qui se rejette dans un petit ruisseau avant de rejoindre l'**AULNE**. A 7h45, à leur arrivée, les employés constatent la situation.[...]. Une **mortalité aquatique** est constatée dans le ruisseau due à une pollution à l'azote ammoniacal. Une **prise d'eau potable** est fermée. Le réseau d'eau devant rester sous pression, la station est remise en fonctionnement et un arrêté préfectoral restreint l'usage de l'eau potable pour 50 communes, impactant **180 000 personnes**. La baignade et la pêche à pieds sont interdites. [...]

En tout **400 m³ de digestat liquide mélangés à 200 m³ d'eaux pluviales contenant 5,29 g/kg d'azote total** se sont déversés dans l'environnement.

L'origine de l'événement est une **défaillance de l'automate**. [...]
